# **INFORME SOBRE ESTADO DE CAPTACIÓN DE AGUA EN A° CORTADERAS Y PUESTA EN FUNCIONAMIENTO**

**VILLA ELENA**

**COOP. DE CORTADERAS DE  
SERVICIOS PÚBLICOS LTDA.**

FECHA: JUNIO DE 2025

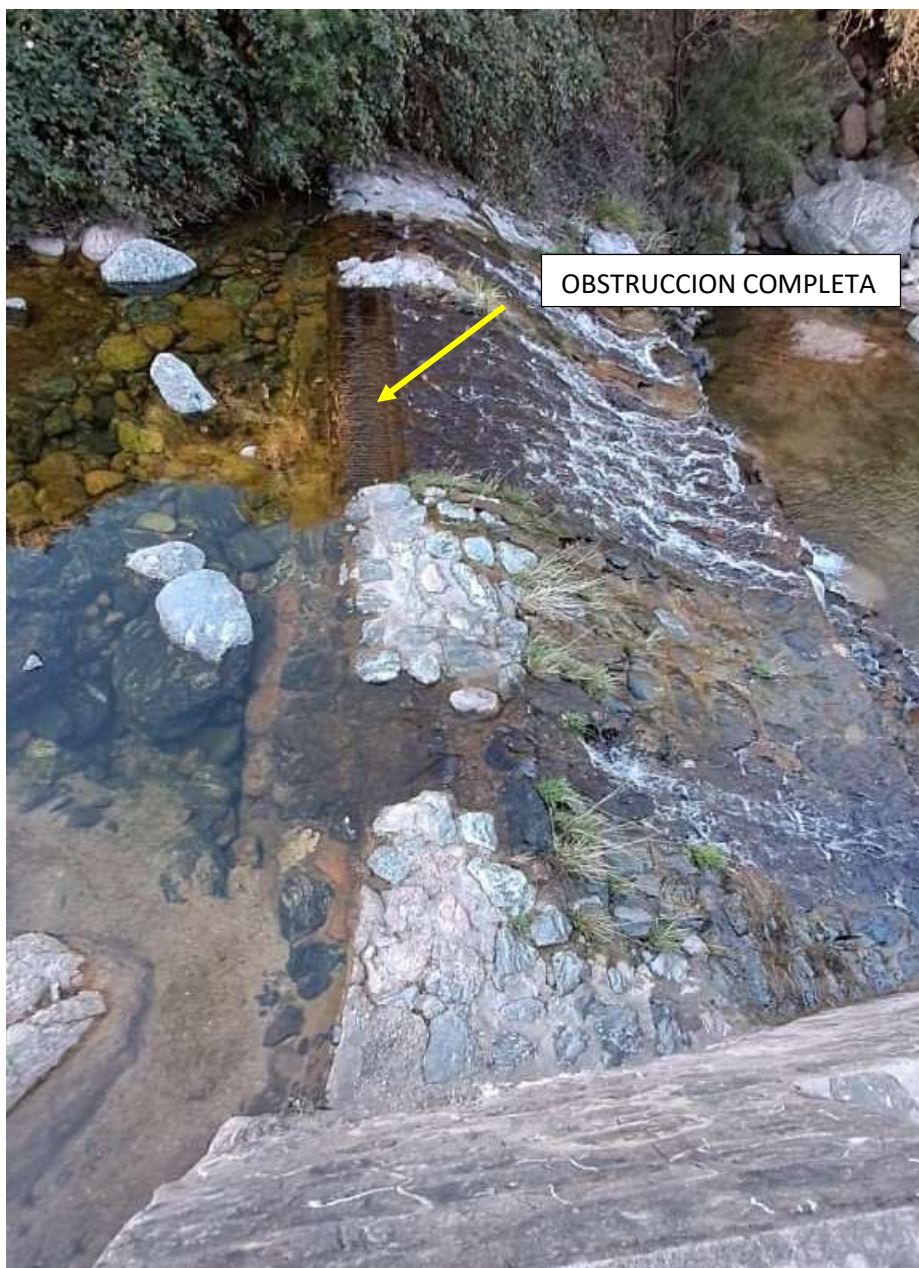
El sistema de captación funciona a través de la construcción de un DIQUE PARRILLA sobre el cauce del Arroyo Cortaderas, el mismo se encuentra en buenas condiciones generales de conservación.

La reja principal se encuentra instalada y en buenas condiciones.

Presenta obstrucción completa todo el sistema de captación, desde la reja hasta la cámara principal de compuertas.

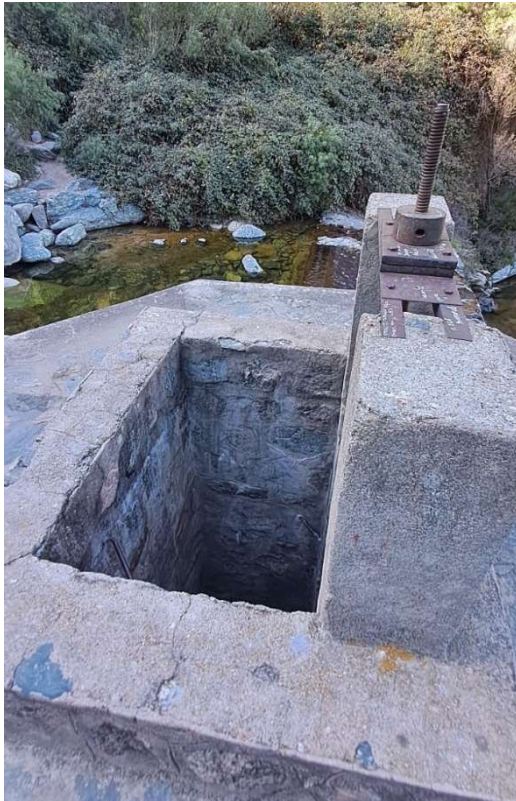
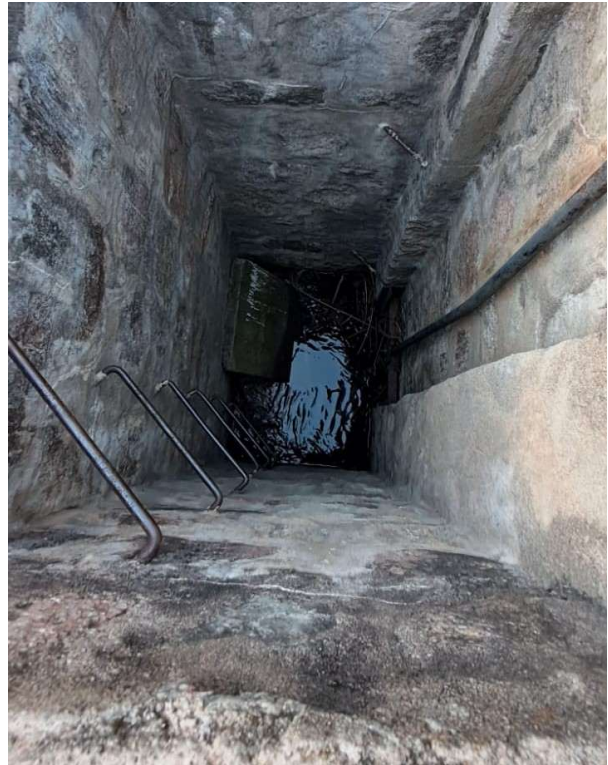
La cámara de compuertas se encuentra en buen estado de conservación, necesita una pequeña limpieza.

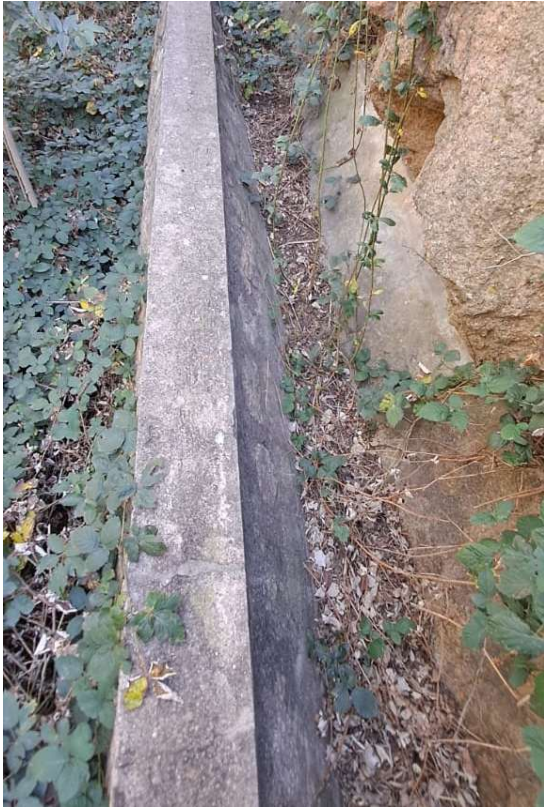
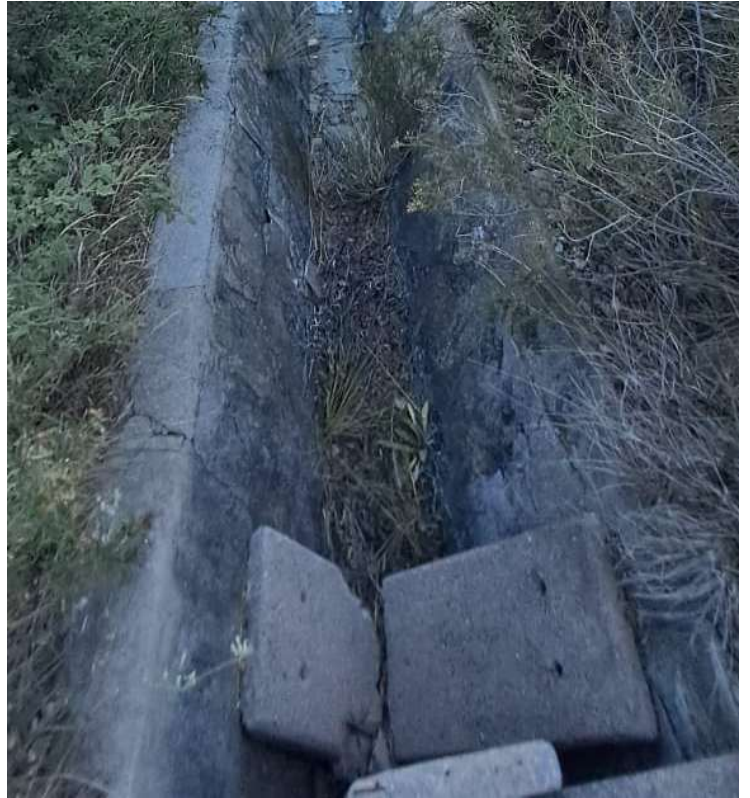
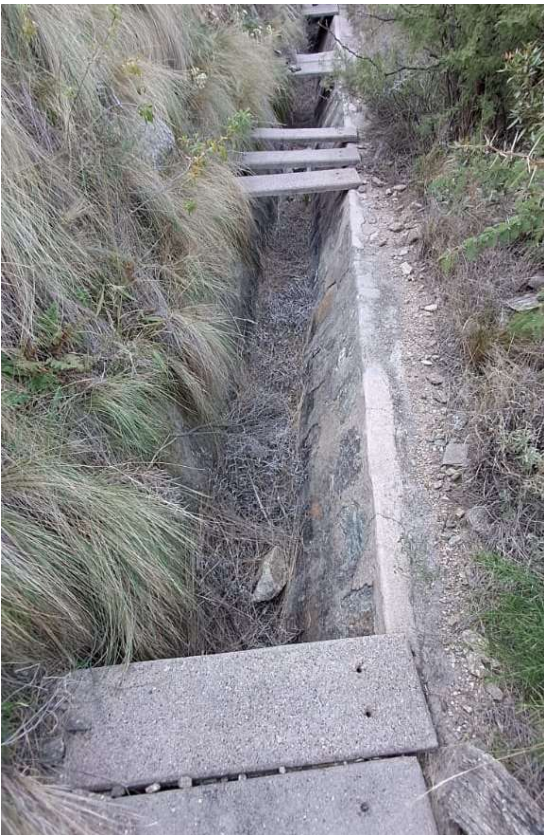
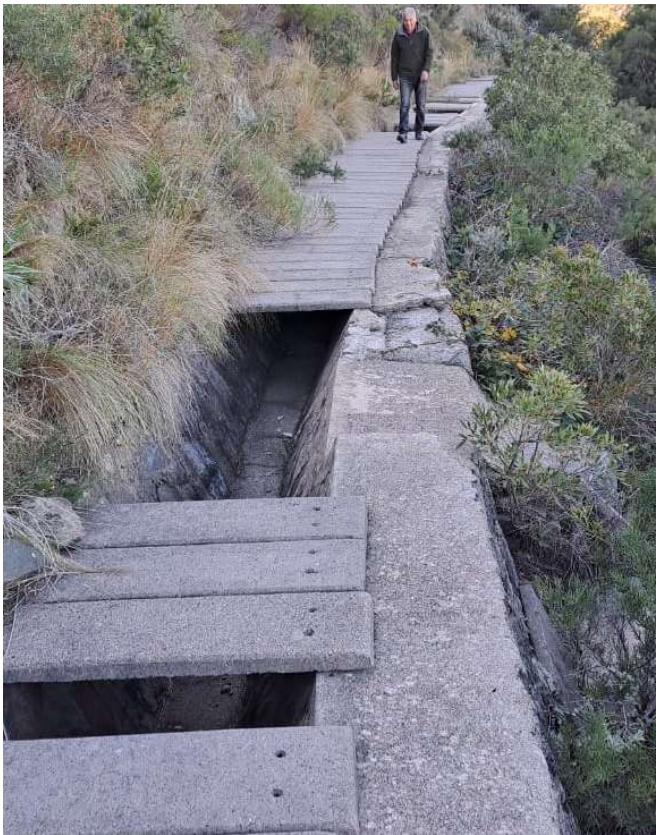
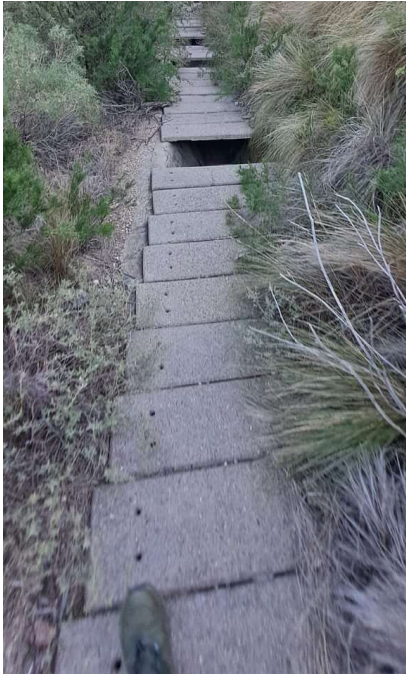
Posee una longitud de 1.100 metros lineales, está construido un tramo en Hormigón armado y otro tramo con piedras del lugar mampuestas. Su sección es trapezoidal.

Su estado de conservación es bueno, requiere mayormente una limpieza en todo su recorrido.

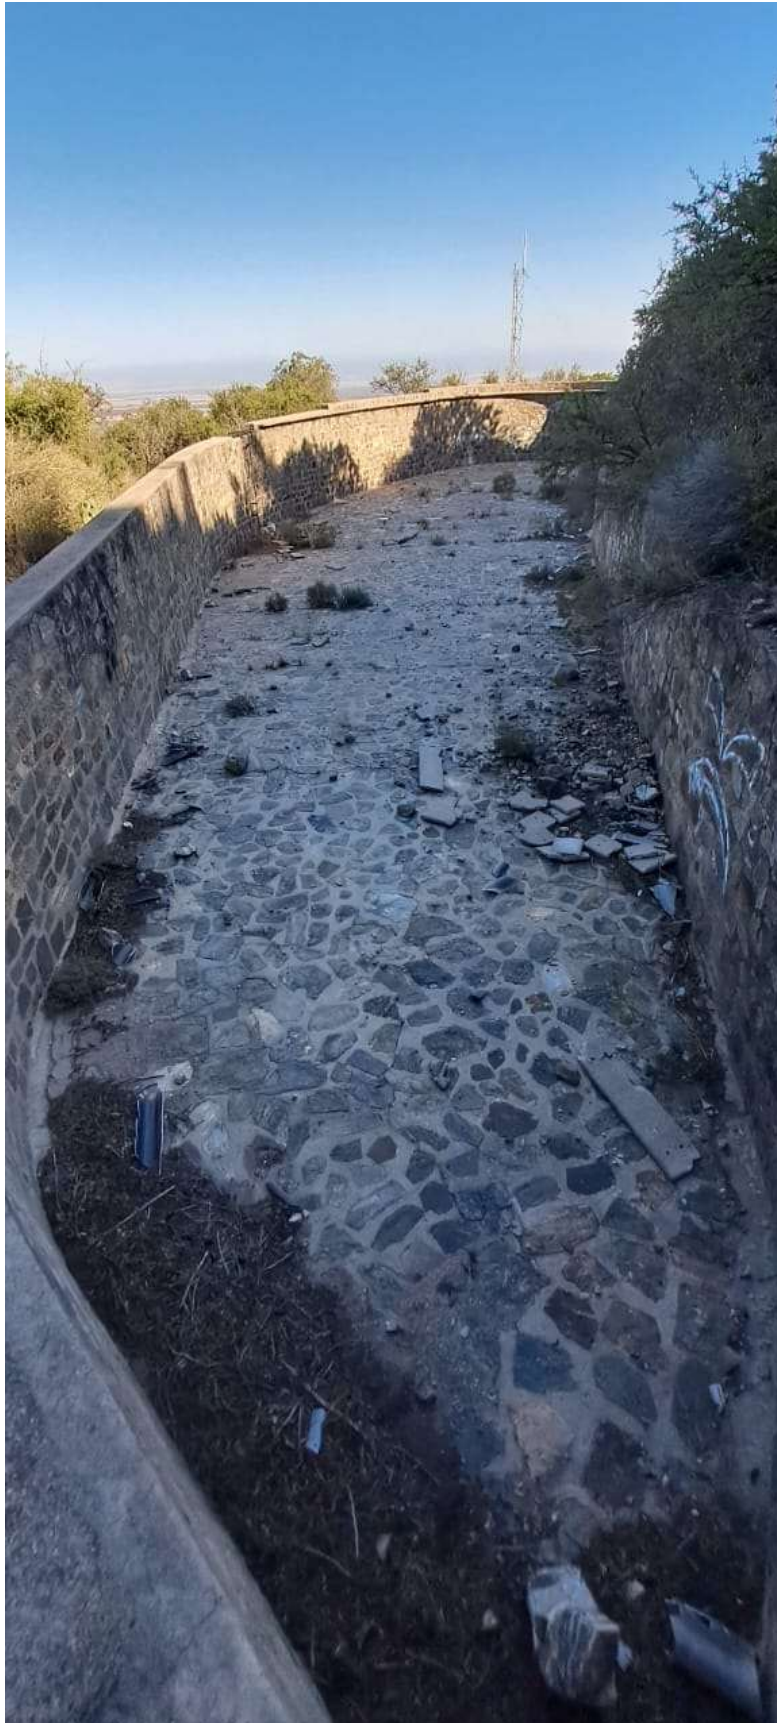
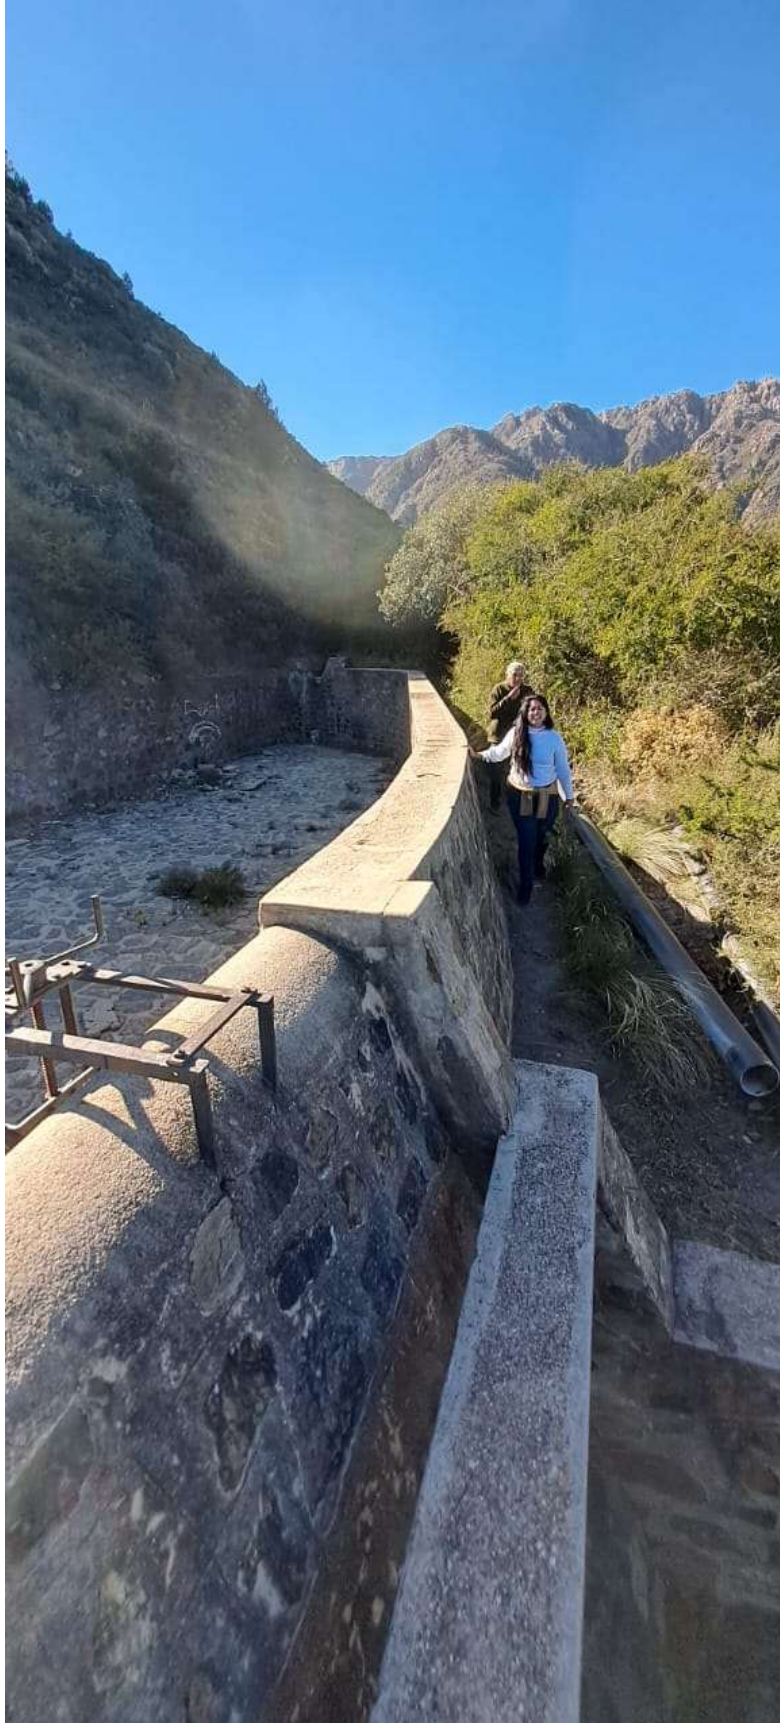
Al final del recorrido del canal se encuentra una cisterna irregular que funciona a su vez como decantador del sistema. La misma está construida en piedra mampuesta con pared de sección trapezoidal y fondo también construido en piedra. La misma posee un volumen aproximado de 900 m<sup>3</sup>.

Su estado de conservación es aceptable, requiere reacondicionamiento de la válvula de cierre, limpieza general, retiro de plantas e impermeabilización del fondo fundamentalmente.

Su estructura se aprecia en buen estado, pero la idea es hacerla funcionar al menos al 50% de su capacidad para evitar riesgos.

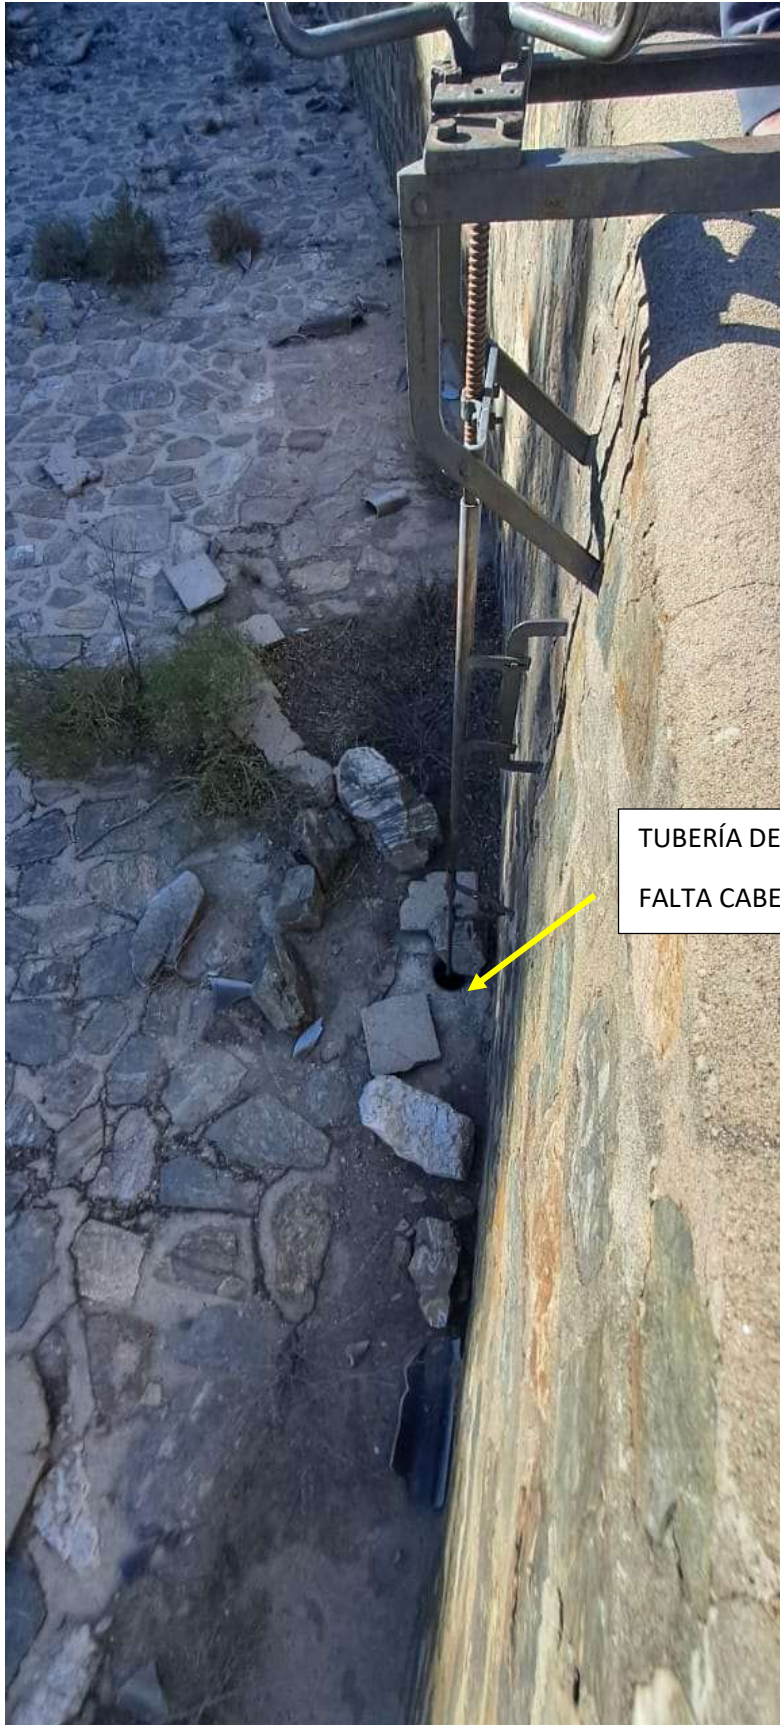
TUBERÍA DE SALIDA  
FALTA CABEZAL DE CIERRE
